## BYGNING 3698 Stall

Kompleks 1624 BYGDØ KONGSGÅRD

### Bygnings- og eiendomsdata

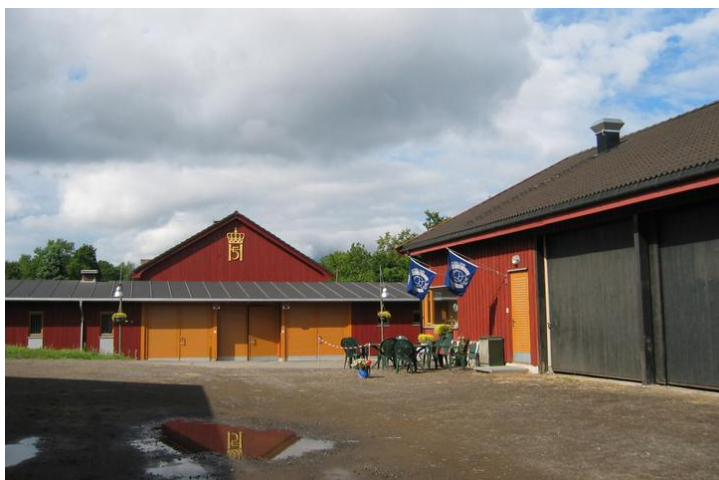
Fasade vest. Opphavsrett: Statsbygg.

Bygningen er oppført i bindingsverk med utvendig stående panel. På sidefløyene er vindusbrystningene kledt med plastbelagte stålplater. Taket på midtfløyen er saltak tekket med dobbeltkrum betongstein. Sidefløyene har saltak tekket med papp.

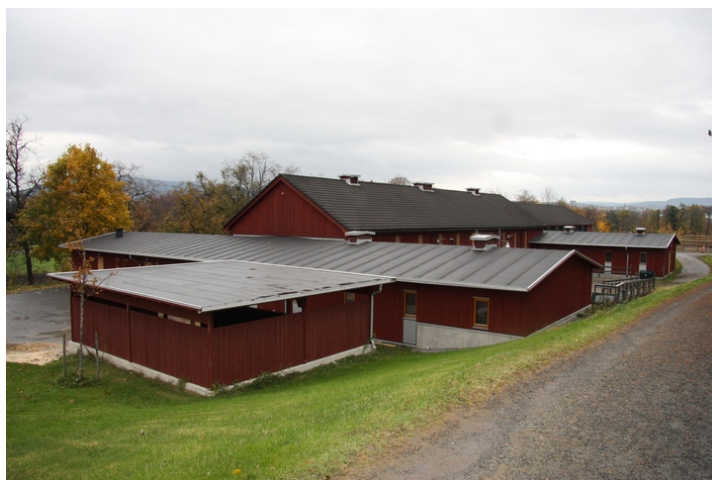
Stallbygningen mot sørøst. Opphavsrett: Statsbygg.

Stallen består av en midtfløy og to sidefløyer. Midtfløyen er fra 1947, mens sidefløyene er oppført i 2001. Midtfløyen har en etasje og loft, mens sidefløyene er i kun en etasje.

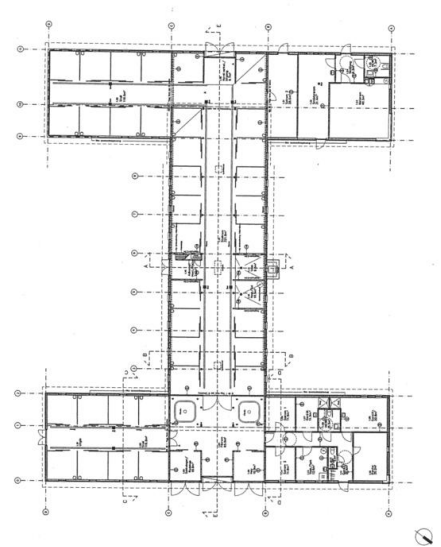
Plantegning stallbyggingen. Foto: Kvernaas Arkitekter. Opphavsrett: Statsbygg.

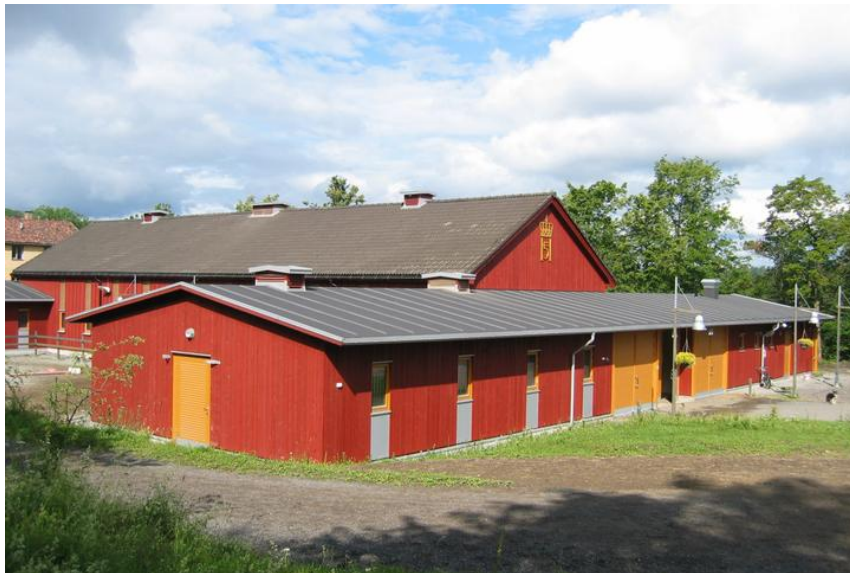
Fasade sørvest. Opphavsrett: Statsbygg.
