#### Bygnings- og eiendomsdata

Fylke:	Aust-Agder
Kommune:	914/Tvedestrand
Opprinnelig funksjon:	Feriested
Nåværende funksjon:	Friluftsområde og kulturområde
Foreslått vernekategori:	Verneklasse 1, fredning
Totalt antall bygg:	11

Kompleks 99139901 Furøya

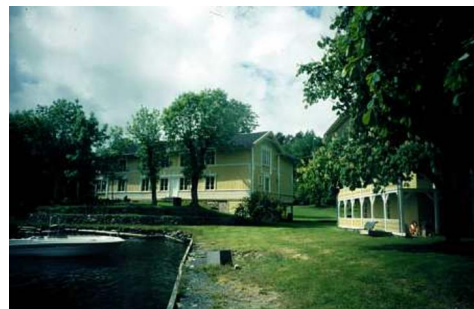
bukta ved nordenden av hovedbygningen har det vært et lite trappeanlegg av tre innfelt i brygga.

Fortøyningen av småbåtene skjedde ved pullerter i tre. Det finnes i dag enkelte rester av bolverket i form av stokker som stikker ut fra fyllmassen bak bryggen. En del av brygga er fornyet med 4 x 4 som er boltet sammen. Massene bak er delvis vasket vekk og fronten er glidd ut.

Innerst langs bryggen er det relativt grunt. Foran hovedbygningen er det derfor anlagt et utstikkende, firkantet trebrygge, fundamentert på bolverk. Resten av fundamentet på sjøbunnen og fotodokumentasjon viser at brygga har gått lengre ut i sjøen enn i dag. Fra denne trebrygga og videre mot sør er brygga utført i simpelt opplagt naturstein. Denne brygga ligger stort sett på fjell. Det er svært grunt på utsiden, slik at dette mest må sees på som en forstøtningsmur. Det er også et parti med steinbrygge øst for bygningene. Deler av denne brygga har rast helt ut. Gamle foto viser at det tidligere lå et badehus ytterst på brygga mot øst. Det er fortsatt enkelte spor etter fundamentene.

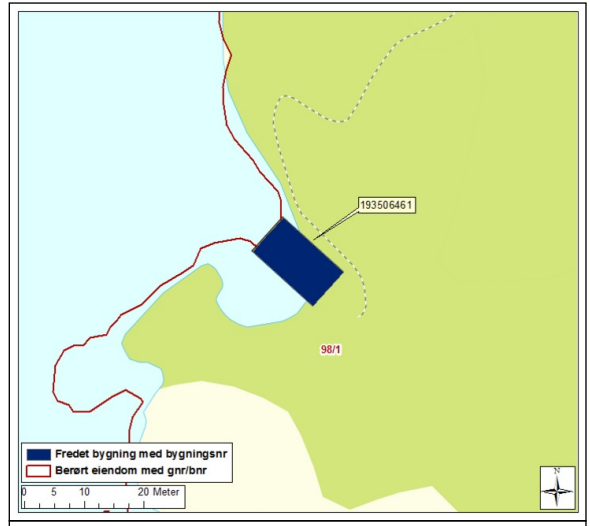
## BYGNING 9902682 båthus

Båthuset ligger på Hestøya. Huset er meget enkelt og har vegger med stående panel. Bygget har saltak tekket med plater.

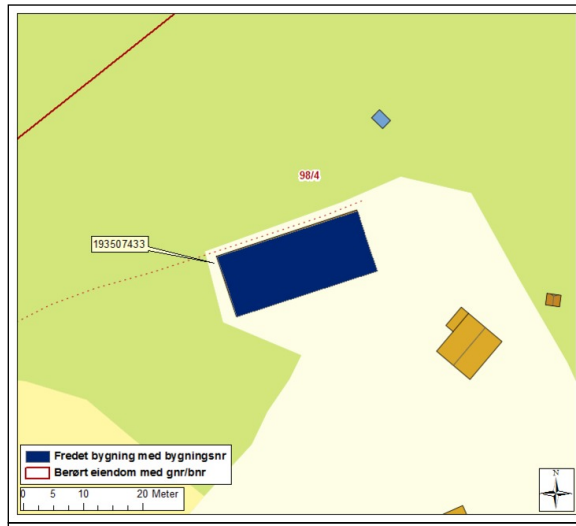
# BYGNING 9902678 driftsbygning låve

Bygningen er fundamentert på gråstein. Under stall/fjøsdelene er en gjødselkjeller. Veggkonstruksjonen er delvis i gråstein, tegl med pølsefuger og stolpekonstruksjon. Ytterkledningen er liggende av vestlandstypen. Bygningen har saltakform med åstakskonstruksjon på sperrebukker. Taket er tekket med rød enkeltkrum teglstein. Det er flere forskjellige vindustyper i bygningen. Bygningens funksjon har vært både stall, hønsehus og låve. Låvebroen er fjernet. Den tekniske tilstanden er dårlig med store fuktskader, særlig i fjøsdelen.

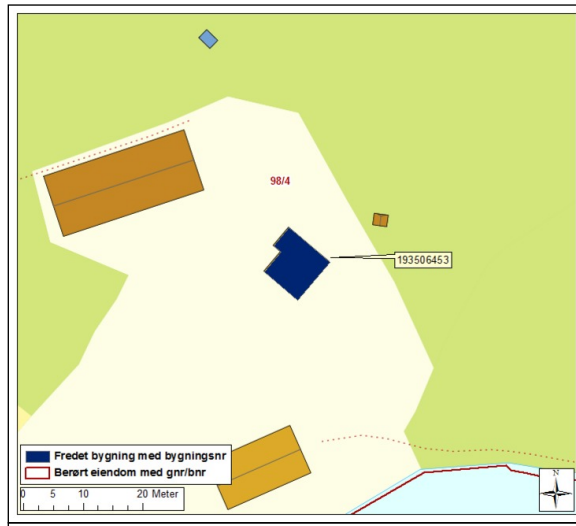
# BYGNING 9902675 eldre bolighus forpakterbolig

Forpakterboligen er fundamentert på gråstein og har kjeller. Bygningen er tømret og kledd med bredt tømmermannspanel med profilerte overliggere. Taket har saltakform og er tekket med metallplater med taksteinsprofil som er malt sort. Bygningen har trolig tidligere vært tekket med rød, enkeltkrom eller sort, glassert takstein. I første etasje er den opprinnelige planløsningen bevart. En vegg er revet mellom stue og kammer.

Bygget ble flyttet fra Vegårshei i ca 1880.

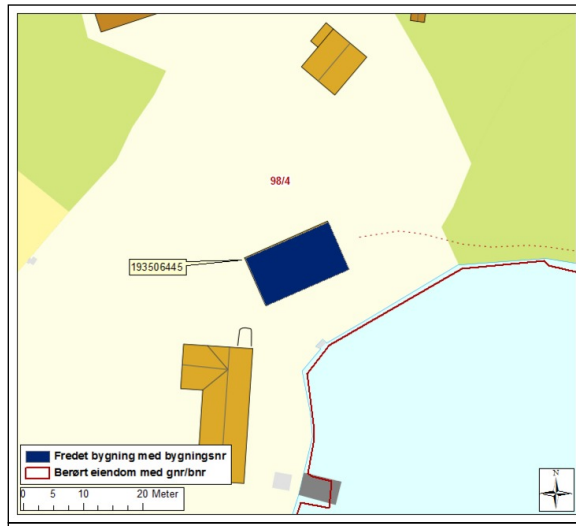
# BYGNING 9902676 eldre bolighus gjestehus

Gjestehuset har fundament av gråsteinsmur og umurt bindingsverk. Bygningen har en eldre kjerne som er blitt flyttet til øya og bygget på. Konstruksjonen i første og andre etasje er laftet. Ytterkledningen er pløyd panel. Bygningen har krysspøstvinduer. Dører fører direkte fra gjesterommene og ut i svalgangen. Vinduene og dørene er ikke opprinnelige, men er kommet til da rommene ble oppdelt. Bygningen er rikt dekorert i sveitserstil. Den har svalgang både i første og andre etasje, samt foran underetasjen. Bygningen har hatt ovner og bakerovn.

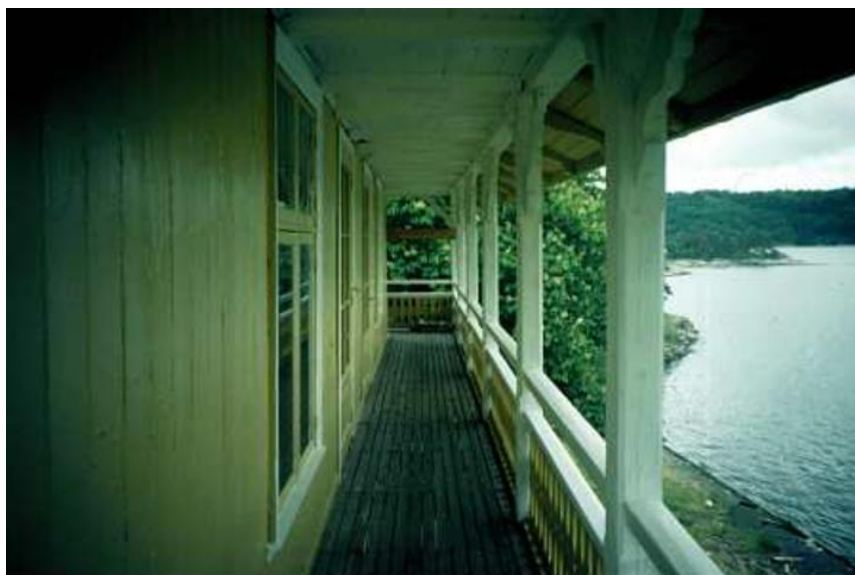
Gjeste hus 2. etg

NÅV. PLAN 2. ETASJE (1925-70' Etasje)  
1915: 2. og 3. etasje, 2. etasje med 2 Kjøkkener og 3 Kjøkkener og Trapper med Trappene til 3. etasje.  
1920: 1. etasje for fire nye etasje, Trappene til 2. etasje.  
Målestokk 1:500

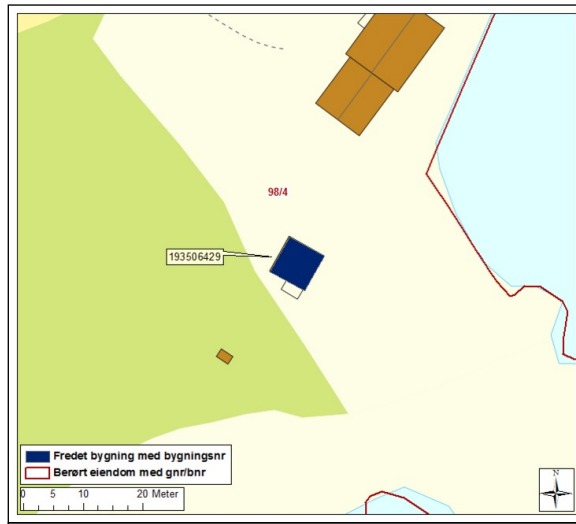
# BYGNING 9902674 gjestehus

Bygningen er fundamentert på gråstein og er trolig tømret. Bygningen er kledd med bred, opprinnelig tømmermannspanel med avfasete kanter på østveggen. Taket har saltakform og er tekket med metallplater med taksteinsprofil som er malt sort. Bygningen har trolig tidligere vært tekket med rød, enkeltkrom takstein.

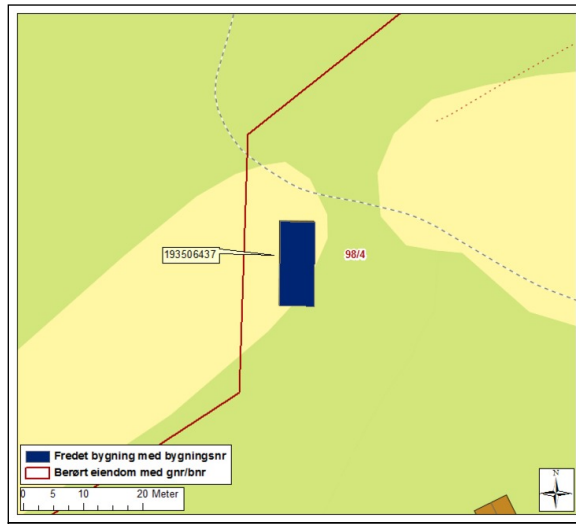
# BYGNING 9902679 jordkjeller

Jordkjelleren er bygget av gråstein som er spekket. Den har hvelvet tak innvendig. Utvendig har bygningen saltak med tegltekking. Bygningen har dobbel tredør.

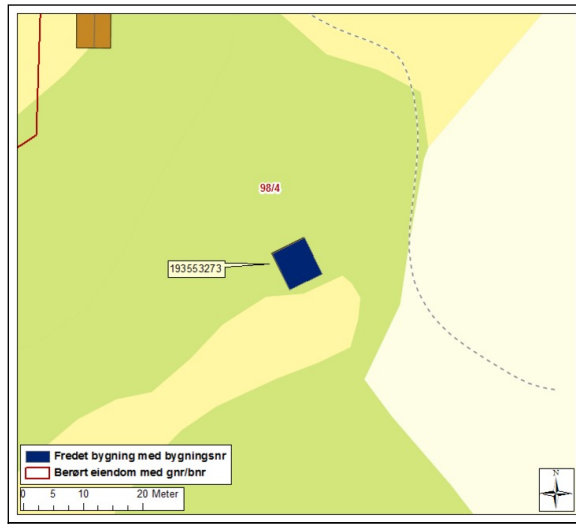
# BYGNING 9902680 vognskjul redskapshus

Redskapshuset er en enkel trebygning som ligger lavt i terrenget. Den er konstruert med kromtvokste knær og har både liggende og stående panel. Bygget har saltak tekket med plater.
