# **Kostnader og virkninger ved universell utforming**

**Bygg, anlegg og uteområder rettet mot  
allmenheten**

Samarbeidsrapport NIBR/SINTEF Byggforsk 2007

| Dato: | Juni 2007 |

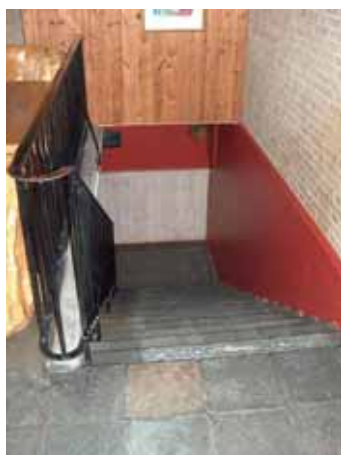
Figur v.15 *Forsamlingshuset: Trapp til publikumslokaler i kjelleren*

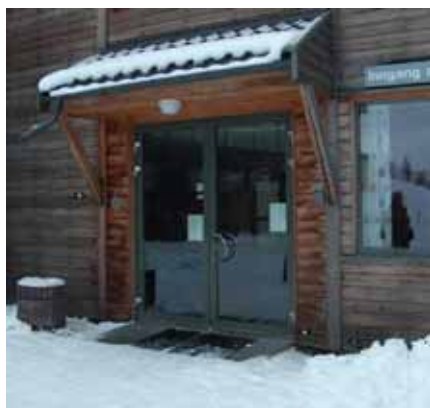
Hovedinngangsdøra er tung og har dårlig kontrast til veggen. Bredde, terskelhøyde og glassmarkering er tilfredsstillende. Et lite overbygg gir et minimum av beskyttelse, men det burde hatt større utstikk fra fasaden. Magnetkortleser sitter noe høyt på veggen ved siden av inngangspartiet.

Figur v.16 *Hovedinngang til idrettshallen*

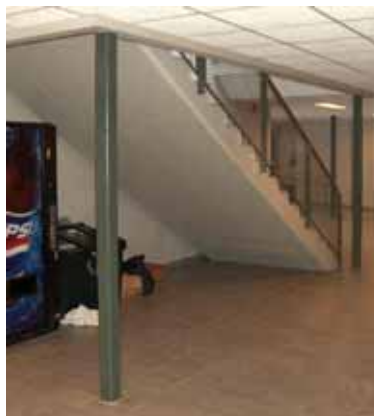
Figur v.17 *Usikret underside av trapp.*

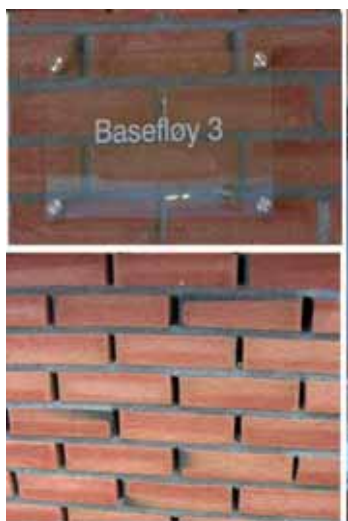
Figur v.20 Øverst: Gjenskinn på skiltet og noe utilstrekkelig kontrast mellom tekst og murvegg. Nederst: Spekkmur med åpne stussfuger i klasseromsvegger er et renholdsproblem.

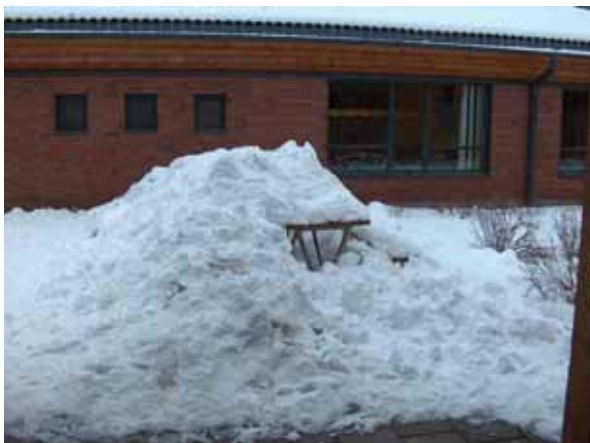
Utearealer for elevene ligger mellom fløyene. De var dekket av snø ved befaringen, og det var ikke mulig å observere tilgjengelighets- og brukbarhetsforholdene.

Figur v.24 *Nedsnødde utearealer kunne ikke vurderes.*

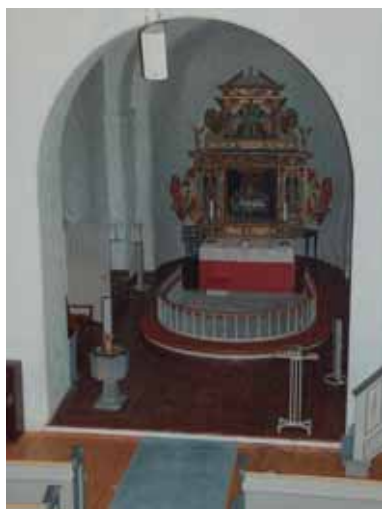
Figur v.27 *Gode kontraster alle steder i kirkerommet, men det er nivåforskjell mellom skipet og alteret.*

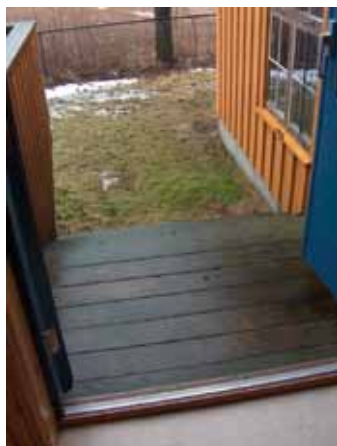
Figur v.30 *Rømningsvei*

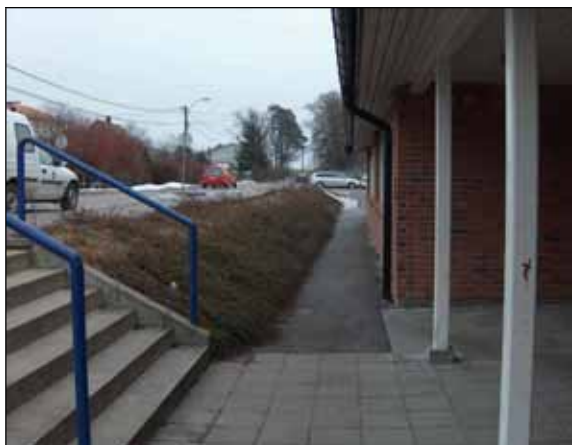
Figur v.31 *Atkomst til hovedinngangen. Trappa fra veien markerer seg som hovedatkomst.*

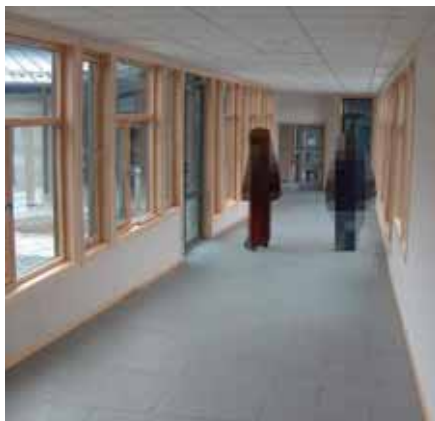
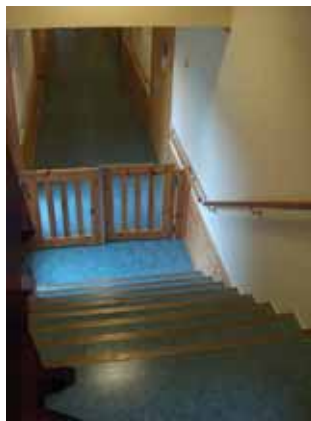
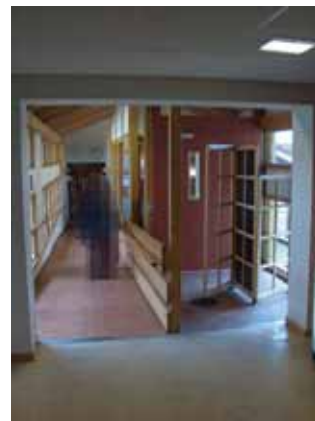
Tilbyggsprosjektene har fulgt terrenget. Resultatet er interne nivåforskjeller mellom deler av anlegget på inntil en halv etasje, og kommunikasjonsveier med trapper, ramper og løfteplater. Nivåforskjellene øker orienterbarhetsproblemene – og løsningene er heller ikke funksjonelt tilfredsstillende over alt. Trappene har håndlist i én høyde. Den eldste delen av anlegget er i to etasjer og har heis.

Figur v.38 *Ramper og trapper tar opp nivåforskjellene mellom ulike deler av omsorgssenteret.*

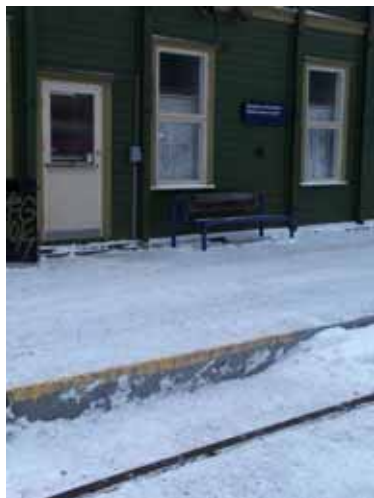
Området utmerker seg negativt. Det mangler reserverte parkeringsplasser, buss- og drosjeholdeplass ved stasjonen. Nivåforskjellene ved planovergangen og døra til venterommet er store; perrongkanter er dårlig markert eller mangler helt, og skiltingen følger NSBs vanlige, dårlig lesbare utforming. Høydeforskjellen mellom overkant perrong og vognulv er så stor at de fleste med bevegelseshemninger vil trenge hjelp. Problemene er med stor sannsynlighet typiske for mindre jernbanestasjoner i Norge.

Figur v.40 *Stasjonen: Utilgjengelighet ved utilstrekkelige markeringer av perrongkanter og uakseptable høydeforskjeller ved døra til venterommet og planovergangen.*

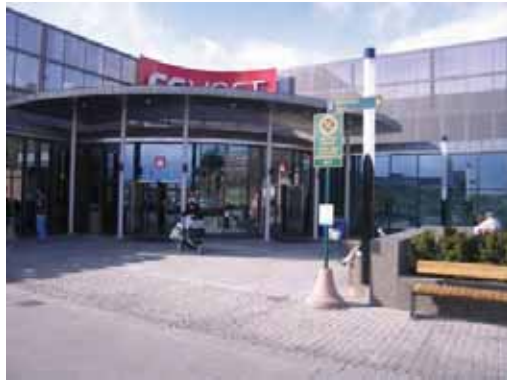
Hovedatkomst er øvre plan for fotgjengere/kunder som kommer uten bil. På samme plan ligger også et mindre inngangsparti, som gir kort vei til postkontoret. Ved dette er det også en mindre parkeringsplass. Inngangene er trinnfrie med fast og jevn overflate og automatiske skyvedører. Disse er (dessverre) dårlig merket og med lite kontrast til omkringliggende overflater.

Figur v.41 *Hovedinngang*

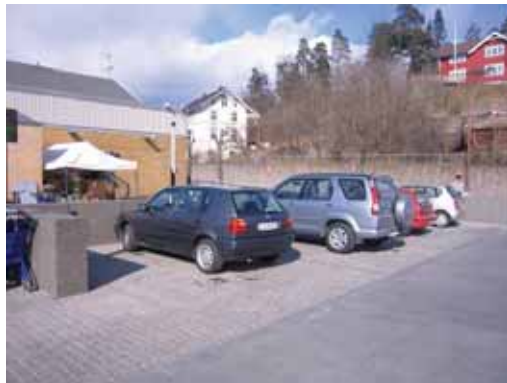
Figur v.42 *Reserverte HC plasser, skilt til høyre*

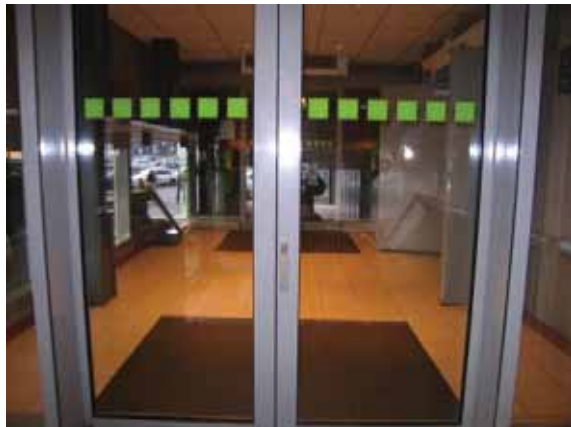
Nedre atkomst ligger ved et trafikkert område, der bilene kjører inn til nedre parkeringsnivå. Nvåforskjellen er sju trinn. Det er bygget rampe med repos og håndlist i dobbelthøyde på den ene siden. Automatiske skyvedører er godt merket, men bare i én høyde. Trinn er ikke merket, og det mangler kontrastfarger både på dør, i trapp og rampe.

Figur v.43 *Merking av dør i en høyde*

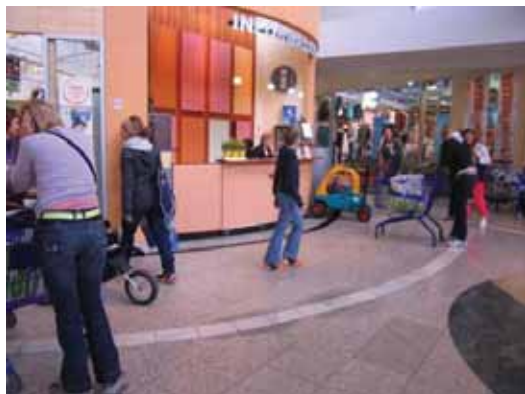
Figur v.45 *Informasjonskranke*

Informasjonskranken er høy. Tilsvarende er telefonkiosken og flaskeautomaten (med tilhørende vask) utilgjengelige for rullestolbrukere. Bare noen få kasser er brede nok for barnevogn og rullestol.

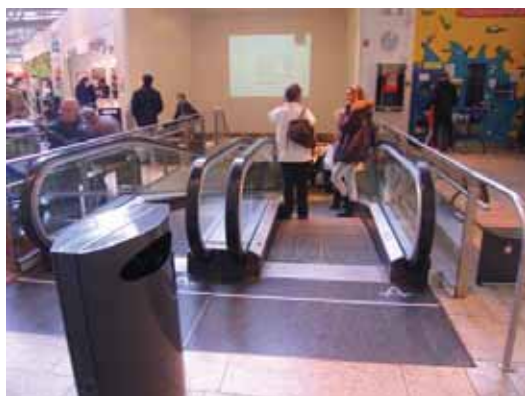
Figur v.46 *Varselmerking øverst i rulletrappen. Levering av flasker og telefonkiosk til høyre*

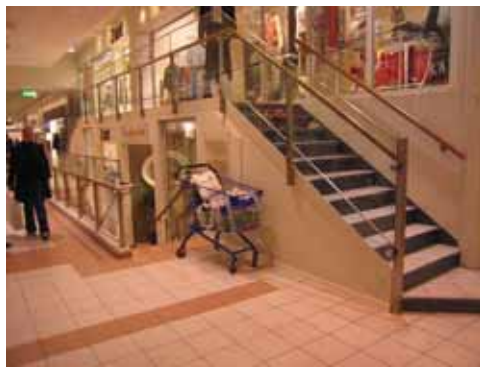
Figur v.51 *Butikker i halvplan, kan nåes bare med trapp*

Nedre plan har stor høyde, og denne høyden er benyttet til et ekstra plan enkelte steder. Dette skaper problemer, fordi dette ekstraarealet nåes de fleste steder bare med trapper.

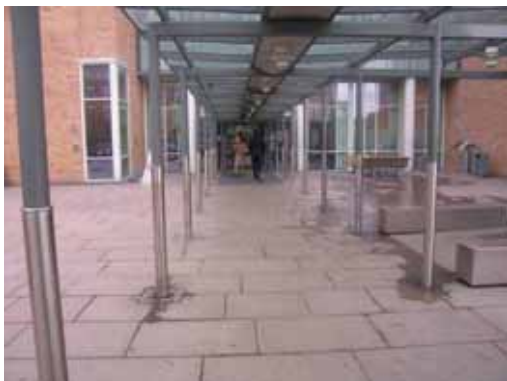
Figur v.56 *Overdekket parti med belysning, ingen ledelinje, lite kontraster*

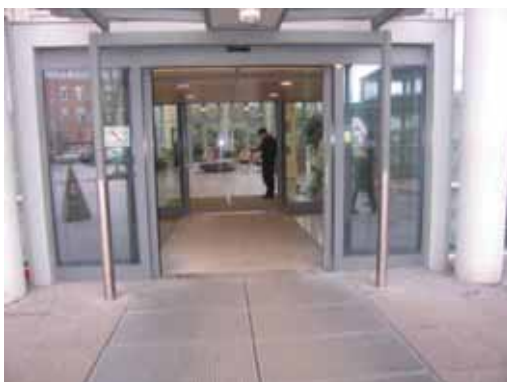
Figur v.57 *Ingen merking av glassfelt*

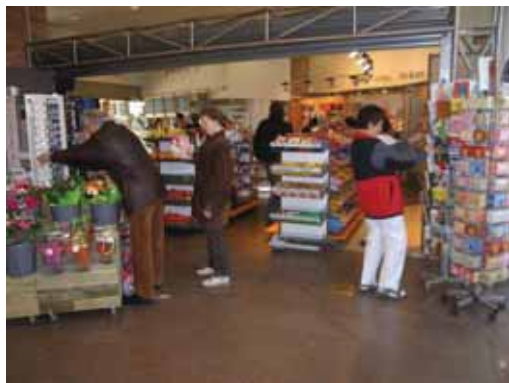
Publikumsinngangen ligger lenger nord, med oversiktsskiltet for hele sykehuset (om lag en fjerdedel av gatens lengde). Det er lagt en del funksjonshindre i forbindelse med publikumsinngangen; høy informasjonsdisk, kiosk med trang plass mellom hyllene, høy bankautomat og telefonkiosker.

Figur v.58 *Fra kiosken*

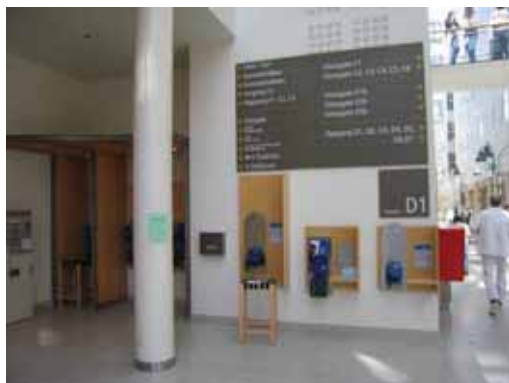
Figur v.59 *Utstyr montert i riktig høyde*

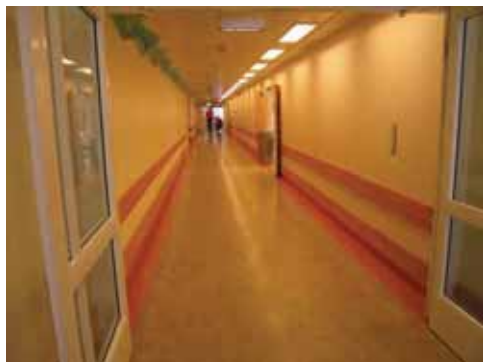
Figur v.61 *Fender på vegg og kontrast i gulvbelegg ved vegg*

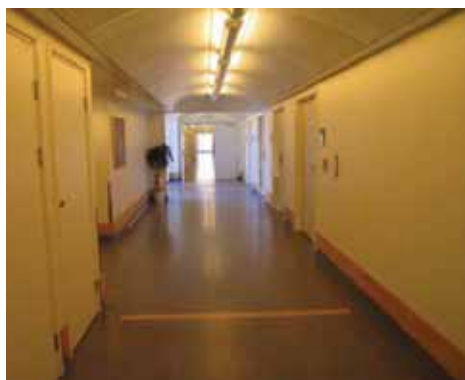
Figur v.62 *Sengepost, tverrgående mønster på gulv Ingen kontraster ved dørene*

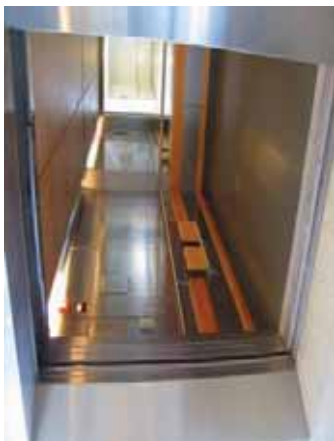
Trappene er tilknyttet to heiser hver. Heisene er beregnet på sengetransport og har derfor fendere som gir en god kontrast gulv-vegg. Alle detaljer er på plass i forhold til universell utforming utenom belysning og manøverknappene/kontrollpanel, som sitter for høyt, er små og lite synlige.

Figur v.63 *Heiser med plass til seng*

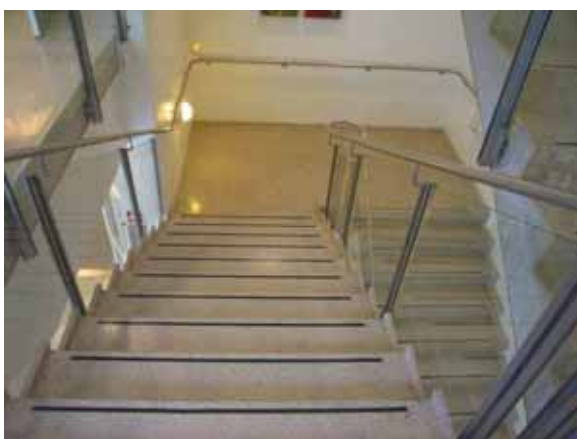
Det er åtte likeverdige trapper i de deler av sykehuset som er åpne for publikum. Det er innfelt sort kontrastmerking ved alle inntrinn. Ingen av trappene har håndlist i to høyder.

Figur v.64 *Innfelt merking av forkant inntrinn*

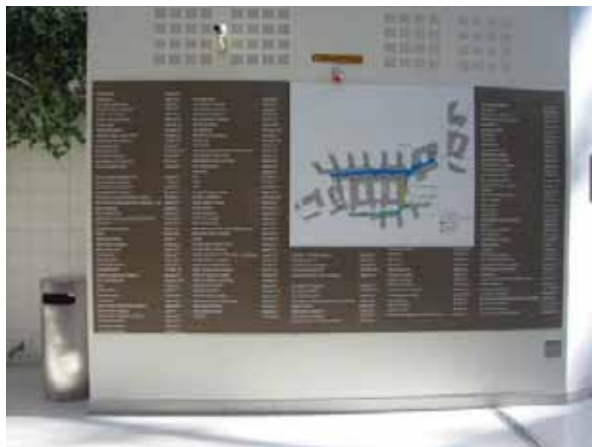
Det er lagt opp til omfattende og tydelig skilting. Oversiktskiltet i glassgaten er overveldende, men er vanskelig å løse på annen måte når bygget er på størrelse med en liten by.

Figur v.65 *Overordnet orienteringsskilt*

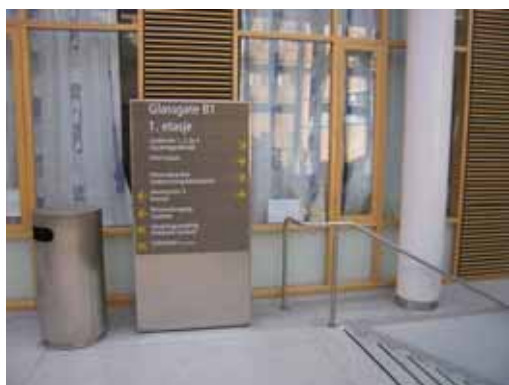
Figur v.67 *Underordnet orienteringsskilt*

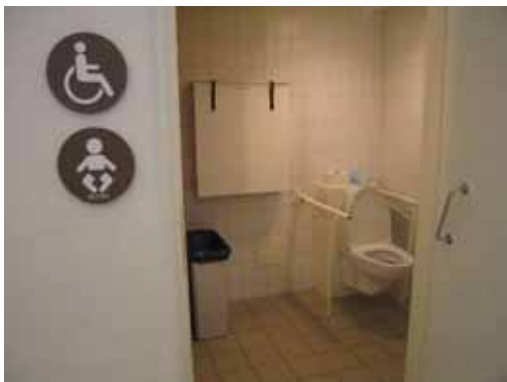
Figur v.68 *Ensidig toalett for besøkende v/kafé*

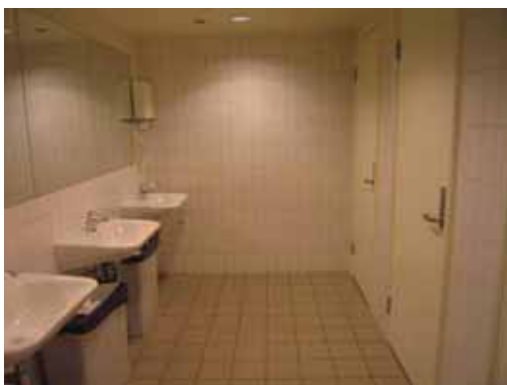
Figur v.69 *Ingen kontrast dør/vegg. Barn kan ikke bruke speilet*

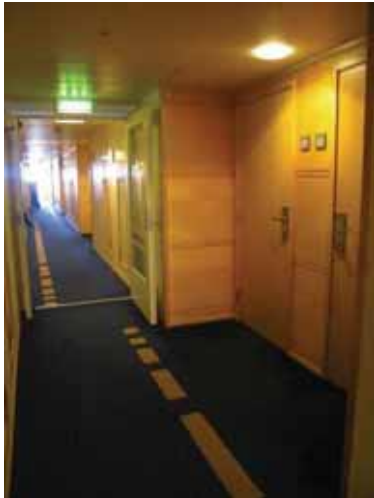
Takarmaturer og veggglamper litt over vanlig øyehøyde gir svak belysning i korridorene. Vegglampene kan i tillegg gi blinding. Romnummerering ved dørene er godt belyst. I hver ende av korridoren er det glassfelt. Spesielt mot syd gir dette blinding. Det er god allmenn belysning i fellesarealer for øvrig.

Figur v.74 *Korridor med nisjer*

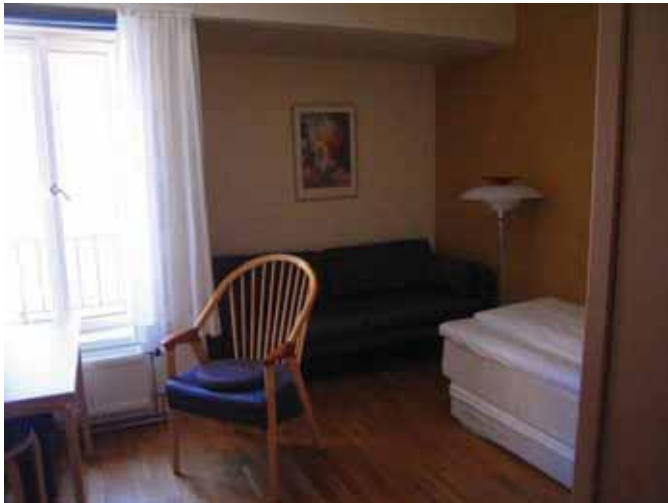
Figur v.75 *Fra soverom. God kontrast gulv-vegg*

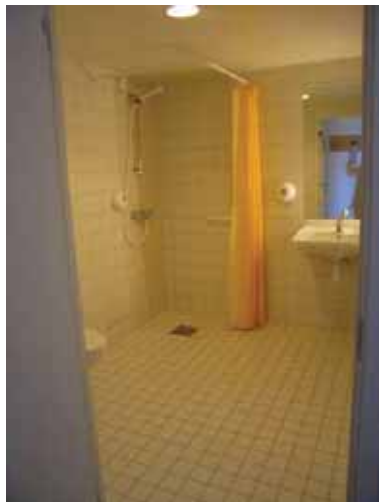
Figur v.79 *Fra bad. Ingen kontrast gulv-vegg*

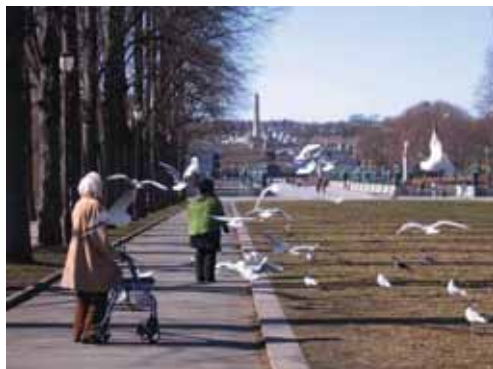
Figur v.83 *Asfalt og tydelige kanter/ledelinjer*

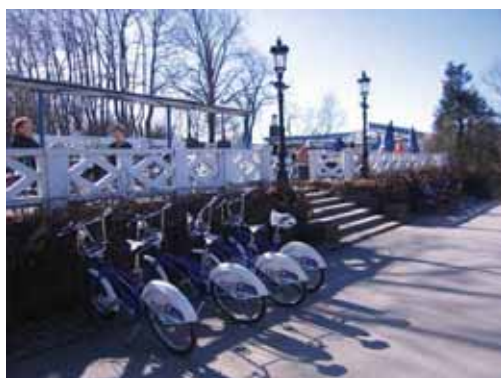
Figur v.85 *Uteserveringen*

*Uteserveringen* har hovedatkomst med trapper. Det er mulig å snike seg bakveien med en elektrisk rullestol (forholdsvis bratt stigning) eller en barnevogn. Det er tett med bord og stoler og derfor begrenset med valgmuligheter.

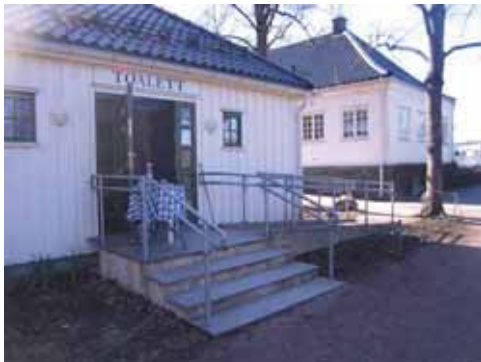
Figur v.86 *Tilpasset toalett med rampe*

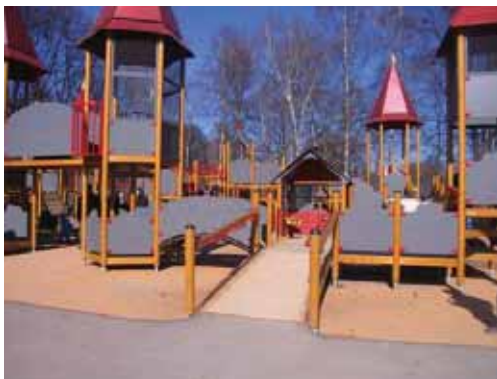
En helt ny *lekeplass* er tydelig avgrenset i form av asfaltert og kontrastkantet sti, med løst dekke utenfor og gummidekke innenfor stien. Anlegget er tilgjengelig til en første plattform, så er det slutt.

Figur v.87 *Hit men ikke lenger!*

- Anlegge rampe opp til kollen, på den ene siden
- Generell oppgradering av alle stier med fast grusdekke eller skiferheller og utbedring/utforming av presise og synlige kanter ved hovedstiene/alle stiene

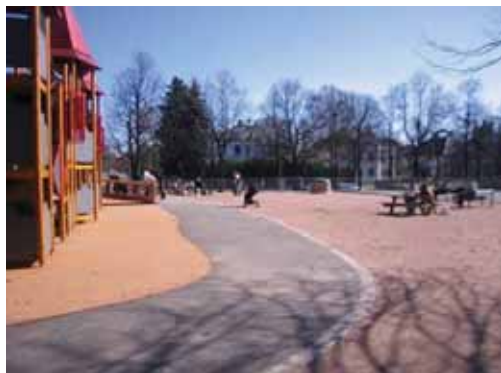
Figur v.88 *De tre ulike dekkene på lekeplassen*

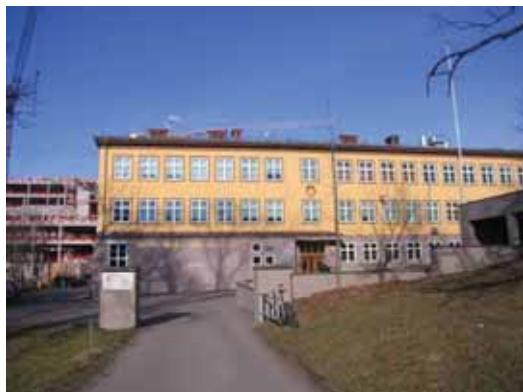
Utearealene foran skolen er ikke tilgjengelige for bevegelseshemmede. Det går an å oppholde seg ved hoveddøren, ellers bak skolen.

Figur v.89 *Skolens atkomstparti, personalets parkering til venstre*

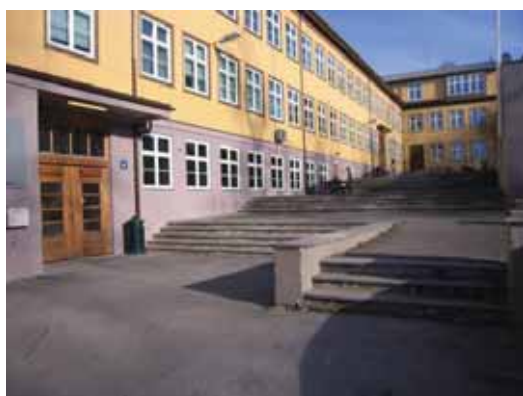
Figur v.90 *Trappeanlegg fra skolen hovedinngang, opp til sekundærinngang*

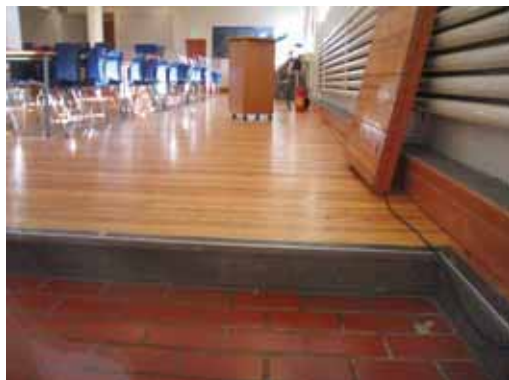
Figur v.91 *Et trinn inn til aulaen*

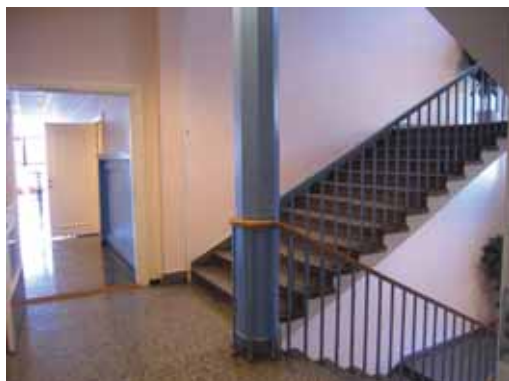
Figur v.92 *Hovedtrapp med gode kontraster, men uten rekkverk og markering av trinn*

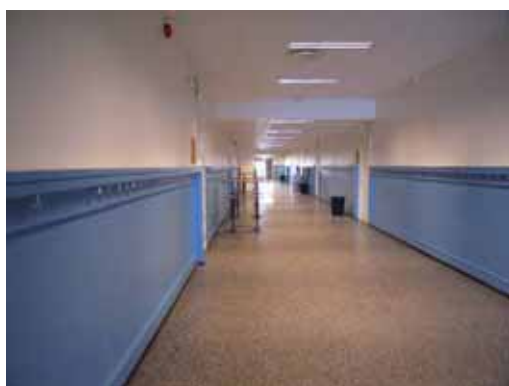
Figur v.93 *Brede korridorer med kontraster og tilfredsstillende belysning*

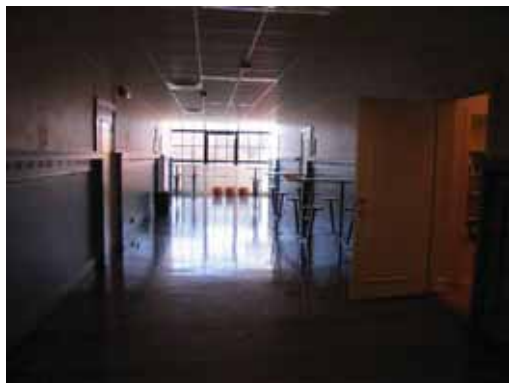
Figur v.94 *Gassfelt i enden av korridoren, med gjenskinn og blending*

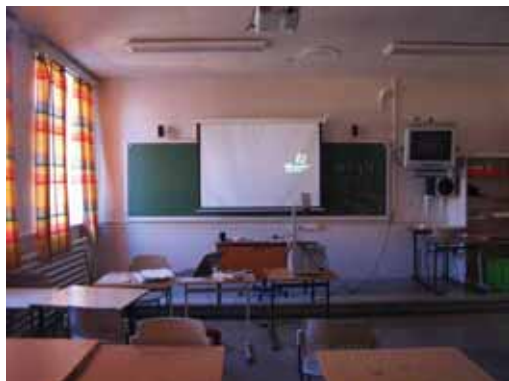
Figur v.95 *Et typisk klasserom*

Vinduernes brystingshøyde i klasserommene er på 112 cm. Vindusvriderne sitter på nesten to meters høyde. Klasserommene har mye innredning, bord, stoler. Det er tydeligvis et større antall elever enn plassen tilsier. Det er podium ved kateteret. Solskjerming forsøkes ivaretatt med gardiner.

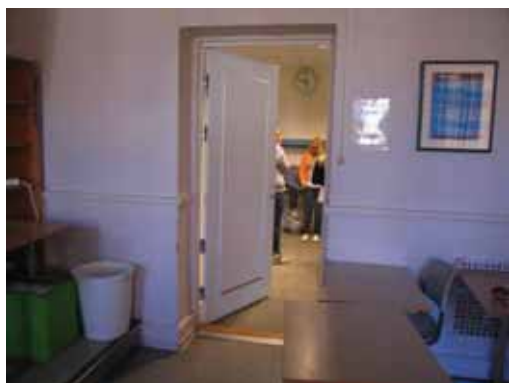
Figur v.96 *Terskel med skråkant*

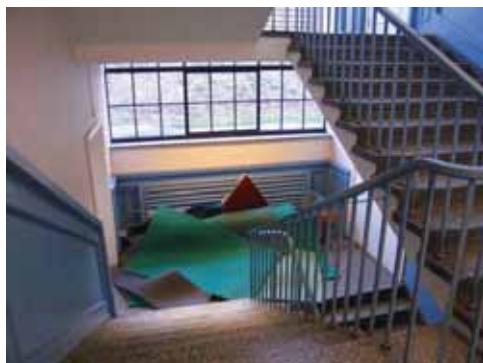
Figur v.97 *Trappen ned til gymsal 2 (vaktmesteren har ferie!)*

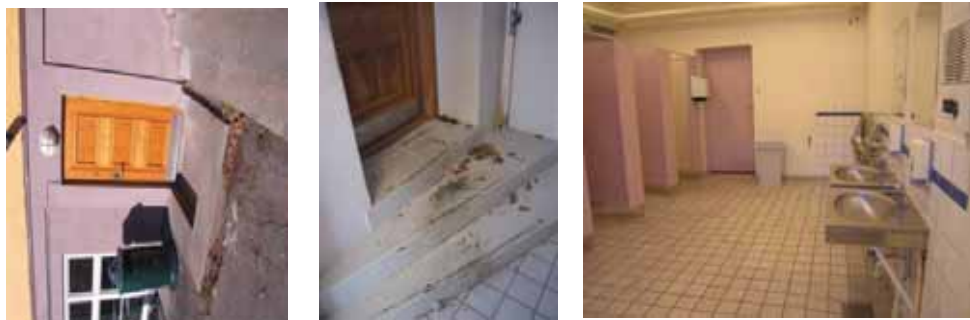
Figur v.99 *Toalett med hovedatkomst fra utsiden og trinn både ute og inne i tillegg til høy terskel*

Skolen har ikke handikaptaolett. Guttetoalett og jentetoalett brukes fra utsiden. Det er også mulig å komme dit gjennom aulaen, men denne traséen er som regel låst. Det er ikke mulig å tilrettelegge disse lokalene: En må her innrede toaletter et annet egnet sted i bygget.

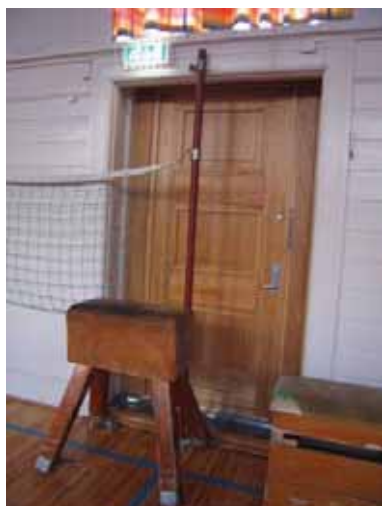
Figur v.100 *Rømningsvei fra gymsal*

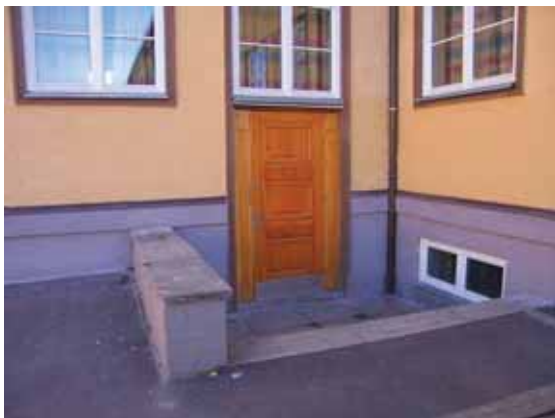
Figur v.101 *Høy terskel og på utsiden er det flere trinn .*
